OPERE DI MESSA IN SICUREZZA E MANUTENZIONE STRAORDINARIA LAVATOI COMUNALI

PROGETTO DI FATTIBILITA' TECNICA ED ECONOMICA

A.ST01

RELAZIONE TECNICA PRELIMINARE STRUTTURALE – LOTTO A

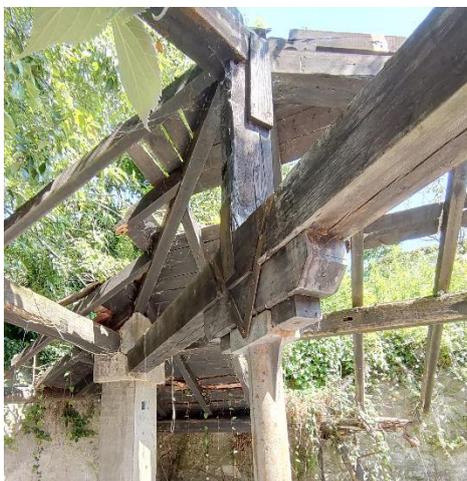
Dato atto della peculiarità plano volumetrica del sistema di copertura, si riscontrano alcuni elementi realizzati "ad hoc" specificatamente adottati con funzione di compensazione delle quote d'appoggio dell'orditura e, presumibilmente, con funzione di redistribuzione ottimale dei carichi. Nel limite dei dimensionamenti qui proposti e in esito a valutazioni più approfondite circa i dettagli costruttivi da condursi nella fase progettuale successiva, si proporranno per quanto possibile sistemi di esecuzione dei nodi di carattere simile allo stato dell'arte, con l'obiettivo di mantenere intatta la resa estetica e architettonica globale.

Dettaglio appoggio centrale della trave di spina e relative connessioni

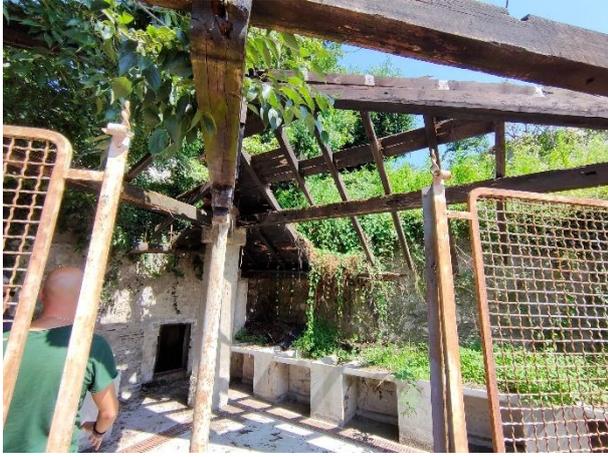
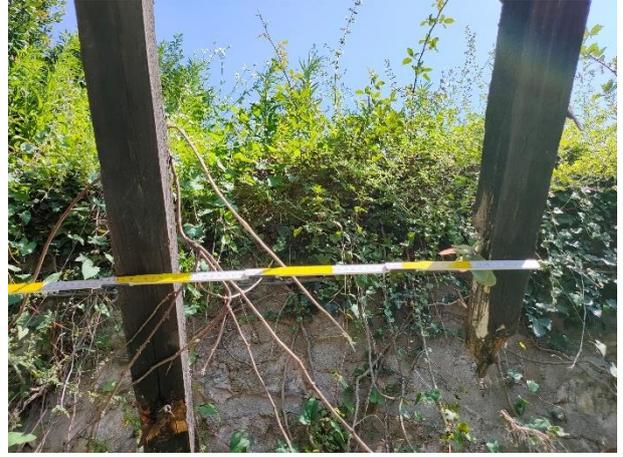
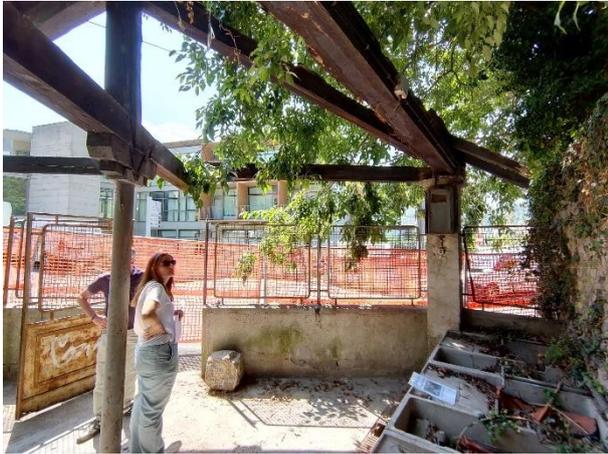
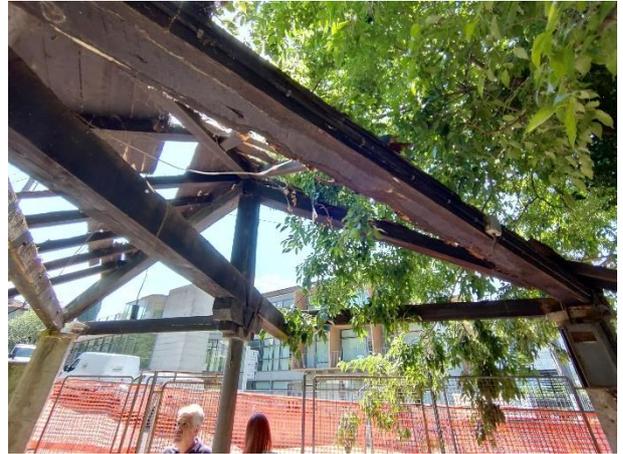
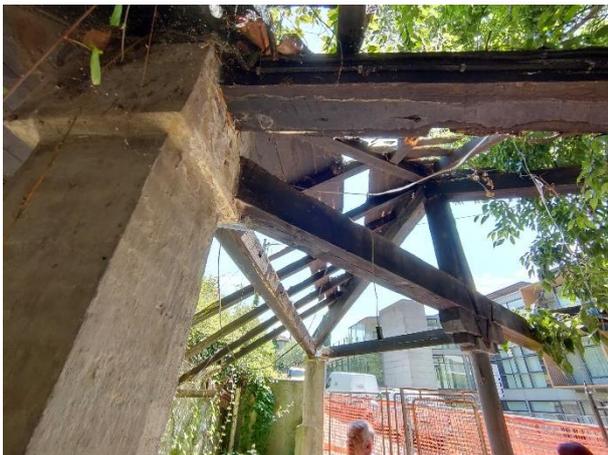
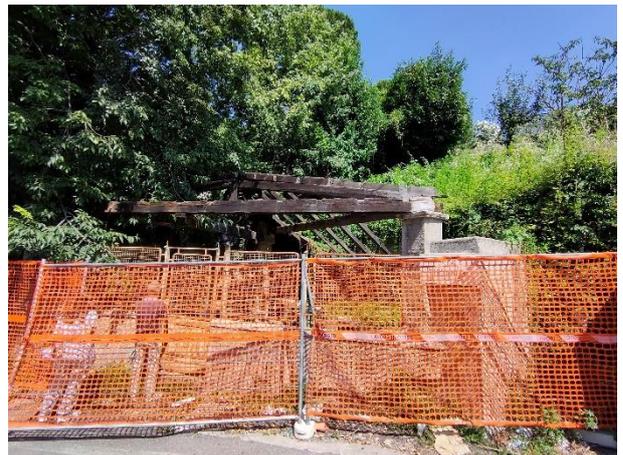
Allo stato dell'arte, si rileva la pressoché totale assenza del manto di copertura (si osservano soltanto tracce parziali e divelte dell'assito sottomanto); la situazione più critica riguarda pertanto gli elementi costituenti l'orditura principale e secondaria, con evidenza di collassi per quanto concerne n. 2 travi di banchina e la quasi totale assenza dei travetti. Gli elementi costituenti gli appoggi dell'orditura appaiono in discreto stato di conservazione, limitatamente a quanto potuto osservare visivamente e in assenza di documentazione resa a disposizione circa indagini esperite dalla Stazione Appaltante.

La non integrità degli elementi di copertura provoca fenomeni sempre più frequenti di percolazioni e gocciolamenti di acqua piovana, che determina la comparsa di efflorescenze saline, marcescenze e attività parassitarie sul legname. A lungo termine tali manifestazioni compromettono certamente

Nel caso in esame si menziona la presenza di vegetazione infestante (rampicanti), che contribuisce ad aggravare la condizione già precaria degli elementi costituenti il lavatoio e la copertura.

Di seguito si riportano alcune immagini dello stato di fatto, a titolo rappresentativo:

Dato atto dello stato di precaria conservazione degli elementi di copertura, con il presente progetto si prevede il totale rifacimento degli elementi costituenti, mediante:

- demolizione dell'esistente
- realizzazione di nuova struttura in legno massiccio di orditura principale
- realizzazione di nuova struttura in legno massiccio di orditura secondaria (travetti)
- posa di sottomanto in tavole di abete accostate con interposto telo antigoccia
- posa di listelli sottomanto porta tegola in legno
- posa nuovo manto di copertura in tegole marsigliesi
- posa canali di gronda e lattoneria di falda e frontali in lamiera zincata
- posa di sistema anticaduta (ganci sottotegola)
