OPERE DI MESSA IN SICUREZZA E MANUTENZIONE STRAORDINARIA LAVATOI COMUNALI

PROGETTO DI FATTIBILITA' TECNICA ED ECONOMICA

B.ST01

RELAZIONE TECNICA PRELIMINARE STRUTTURALE – LOTTO B

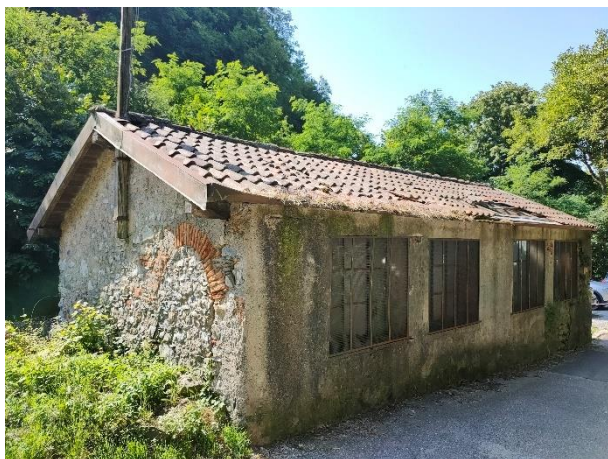
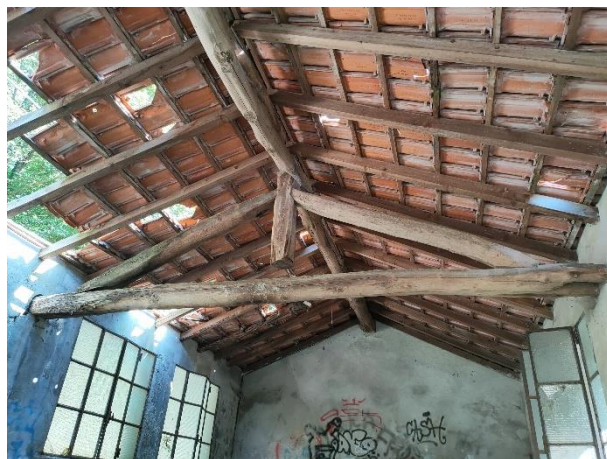
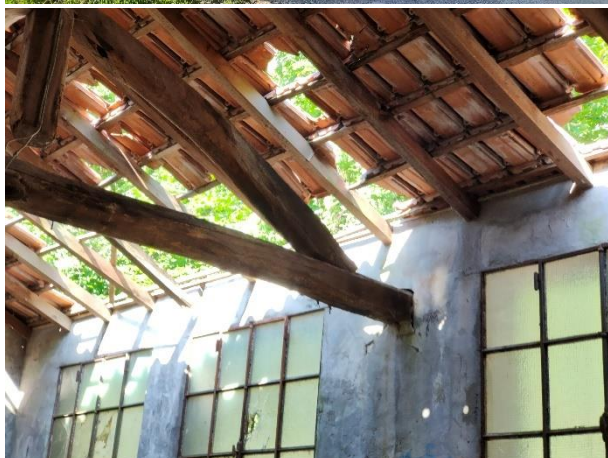
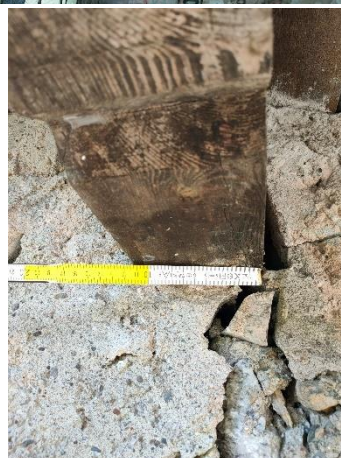
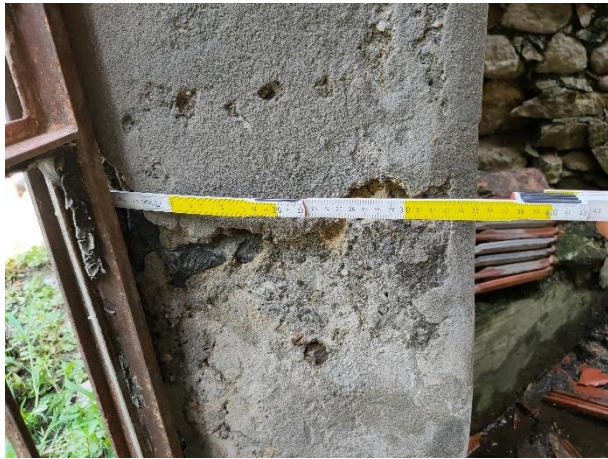
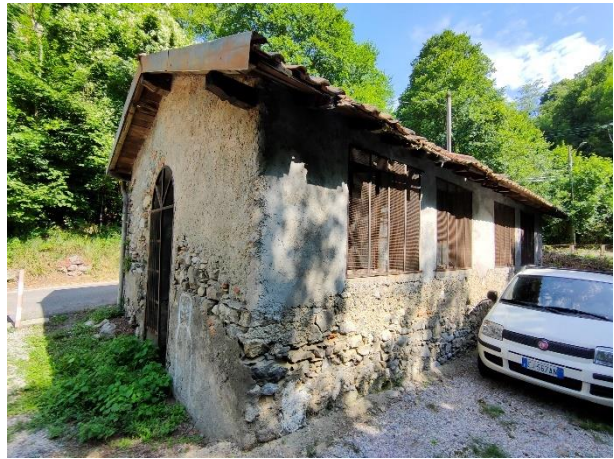
Il lavatoio in oggetto si presenta, allo stato di fatto, in una situazione di sostanziale degrado. Il manufatto risulta attualmente in disuso, e verte complessivamente in discreto stato di conservazione per quanto concerne gli elementi tecnici primari (muratura, orditura principale di copertura). La vetustà del manufatto, in aggiunta alla sostanziale assenza di ordinaria manutenzione e all'esposizione all'azione degli agenti esterni, si traduce in una repentina evoluzione della condizione di ammaloramento generale.

Allo stato dell'arte, si rilevano alcune fessurazioni localizzate in corrispondenza di punti d'appoggio o di spigoli della muratura all'interfaccia con l'orditura di copertura; la situazione più critica riguarda tuttavia il manto di copertura, con evidenza di sfondellamenti e crolli localizzati delle tegole causa il collasso dei listelli d'orditura secondaria e alle carenze d'ancoraggio dei supporti.

La non integrità degli elementi di copertura provoca fenomeni sempre più frequenti di percolazioni e gocciolamenti di acqua piovana, che determina la comparsa di efflorescenze saline, marcescenze e attività parassitarie sul legname. A lungo termine tali manifestazioni compromettono certamente la capacità portante degli elementi di valenza strutturale, causa il deterioramento delle caratteristiche meccaniche con contestuale decadimento della sagoma e cromia originari.

Per quanto riscontrabile a vista, senza supporto di analisi approfondite strumentali, non si osservano particolari criticità statiche (anomalie deformative, elementi non complanari, lesioni derivanti da criticità per raggiungimento di carico limite) limitatamente al colmo, alla capriata e ai travetti, oggetto della proposta di intervento di sostituzione. Le luci di massima rilevate sono:

L'involucro edilizio si configura di tipologia a parete di muratura in pietra, con rivestimento intonacato e attualmente in maggior misura scrostato, sia internamente che esternamente. Lo spessore medio dei paramenti murari risulta dell'ordine dei 35/40 cm.

In corrispondenza del prospetto Nord si riscontra la sagoma di un'antica apertura con volta ad arco in mattoni, utilizzata presumibilmente in passato e ad oggi sigillata con muratura in pietra.

Dato atto dello stato di precaria conservazione degli elementi di copertura, con il presente progetto si prevede il totale rifacimento degli elementi costituenti, mediante:

- demolizione dell'esistente
- realizzazione di nuova struttura in legno massiccio di orditura principale (colmo e capriata)
- realizzazione di nuova struttura in legno massiccio di orditura secondaria (travetti), previa realizzazione di cordolo perimetrale d'appoggio in c.a.
- posa di sottomanto in tavole di abete accostate con interposto telo antigoccia
- posa di listelli sottomanto porta tegola in legno
- posa nuovo manto di copertura in tegole marsigliesi
- posa canali di gronda e lattoneria di falda e frontali in lamiera zincata
- posa di sistema anticaduta (ganci sottotegola)
